HOJA DE INFORMACIÓN TÉCNICA

REFERENCIA: 1515

1515
Ejemplo del circuito de refrigeración de un Nissan Micra desde 1993 (Ref. 1515)

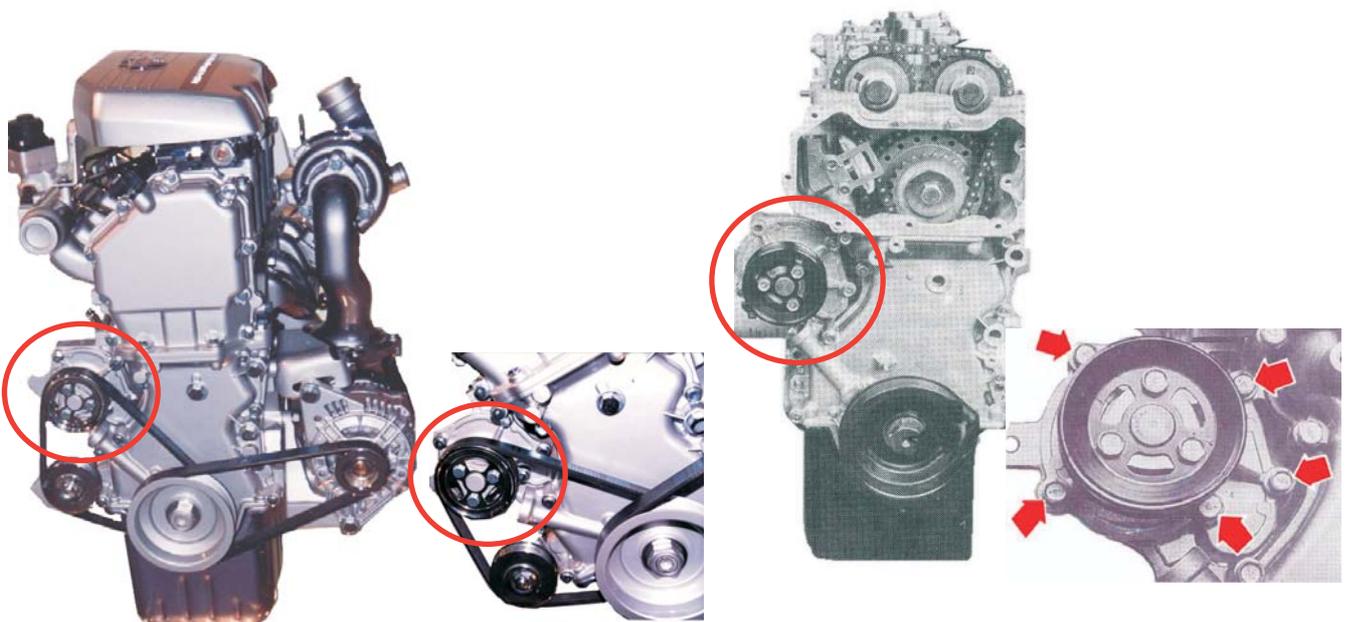
Ejemplo de montaje y calado de la distribución

Par de apriete: 0,7 daN.m
Bomba de agua arrastrada por el cigüeñal por correa común con la bomba de asistencia
