## HOJA DE INFORMACIÓN TÉCNICA

REFERENCIA: **1460**

*Ejemplo del circuito de refrigeración de un Rover 600 2.0 Diesel*

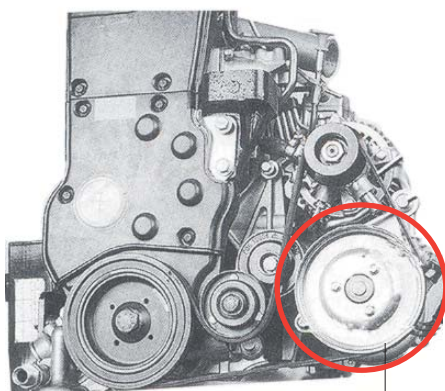
*Montaje de la bomba de agua*

Bomba de dirección (12)

La bomba de agua es arrastrada por la correa de accesorios desde la bomba de asistencia

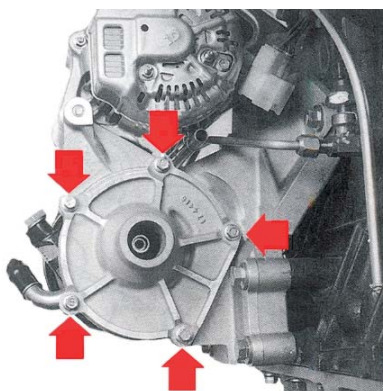
Tornillos de la bomba de agua

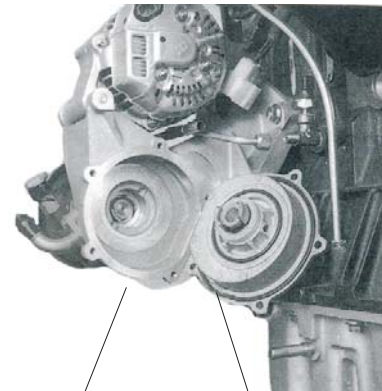
Tapa de la bomba de dirección

Bomba de agua
