## HOJA DE INFORMACIÓN TÉCNICA

REFERENCIAS: **1530 / 1583**

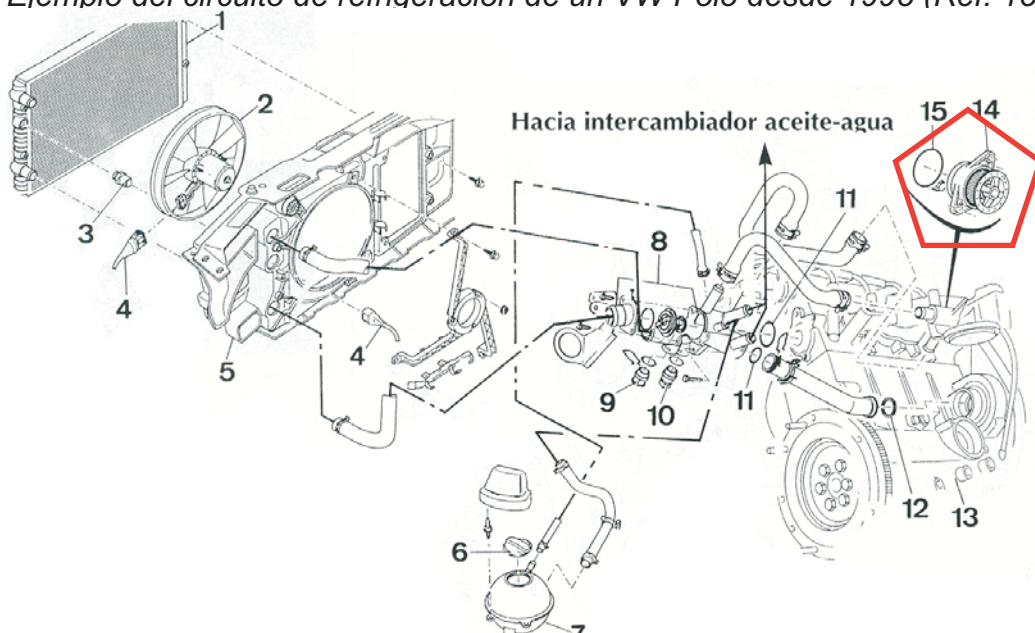
Ejemplo del circuito de refrigeración de un VW Polo desde 1995 (Ref. 1583)

1. Radiador
2. Motoventilador
3. Termocontacto de (2)
4. Conector
5. Carena
6. Tapón del (7)
7. Vaso de expansión
8. Termostato
9. Tapón registro
10. Sonda de temperatura
- 11 y 12. Juntas
13. Bloque de cilindros
14. **Bomba de agua**
15. **Junta de la bomba**

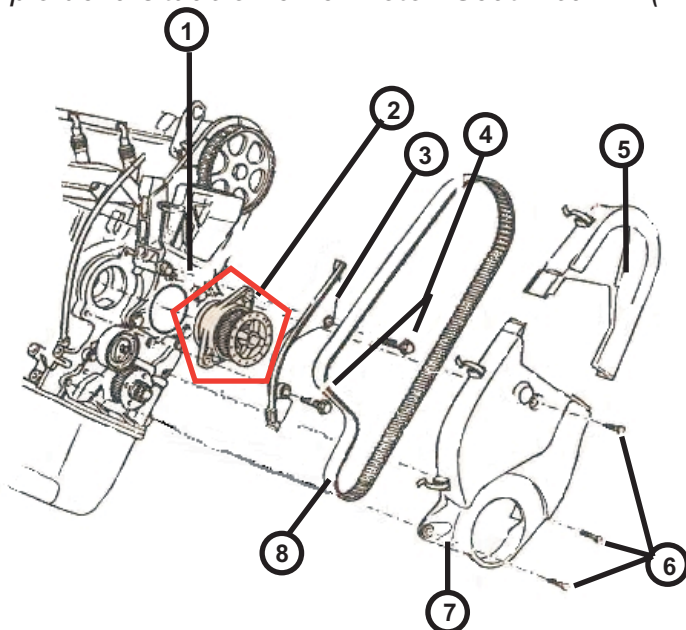
Ejemplo de la situación en el motor. Seat Inca 1.4 (Ref. 1530)

1. Anillo de estanqueidad
2. **Bomba de agua**
3. Protección interior de la correa
4. Protección interior de la correa
5. Protección interior de la correa
6. Protección interior de la correa
7. Protección interior de la correa
8. Correa de distribución

Partes de apriete

| Elemento | Valor (daN.m) |
| Tornillo (4) | 2 |
| Tornillo (6) | 1 |
